## Mit Kalkmörtel nach Römer-Art

Die Konservierung des Drusussteins ist nun weitgehend abgeschlossen / Landesarchäologie lobt das ambitionierte Projekt

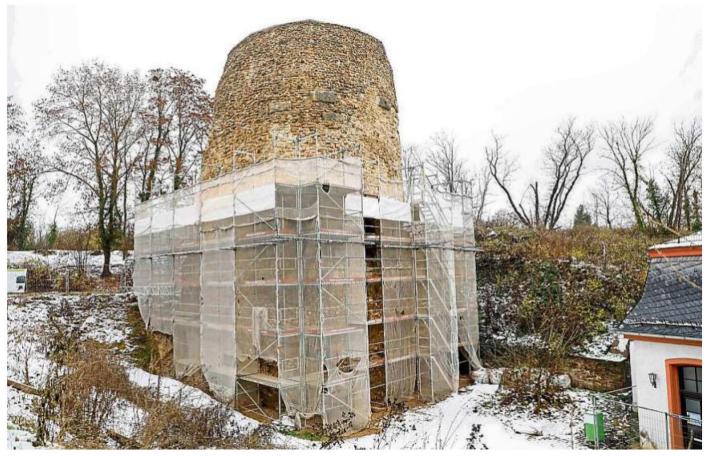
Bedeutendes Baudenkmal auf der Zitadelle: Die Sanierung des Drusussteins gestaltet sich wegen der besonderen Materialien und der Konstruktion des Bauwerks sehr kompliziert. Jetzt aber konnte das Mauerwerk erfolgreich stabilisiert werden.

Die Arbeiten, die maßgeblich begleitet wurden von Architektin Edda Kurz und Restaurator Dr. Walter Hartleitner, erwiesen sich als äußerst schwierig. Die Schadensanalyse hatte ergeben, dass ein großer Teil der Mörteloberfläche in der Sockelzone geschwächt und schadhaft war: Der Gussmörtel war teilweise bis in größere Tiefen gelockert, Kiesel und Bruchsteine lose. Auch größere Steine waren absturzgefährdet, andere schon verloren gegangen. In den lockeren Fugen hatten sich Efeu und Gehölze angesiedelt, deren Wurzeln das Mauerwerk schädigten, dauerhafte Durchfeuchtung und Frostschäden sorgten für Ausbrüche und Fehlstellen. Eine der Schwierigkeiten, mit denen die Sanierer konfrontiert waren: Der Drususstein besteht eigentlich aus drei Zonen: Über dem fast kubischen Sockel, der am besten den original römischen "Zement" (Opus Cae-
